## Baustellenbericht

### Friedrich-Kram-Weg 1

Adresse: Friedrich-Kram-Weg 1, 04347 Leipzig

Ortstermin: Objektbegehung wegen Schadstellen am Dach

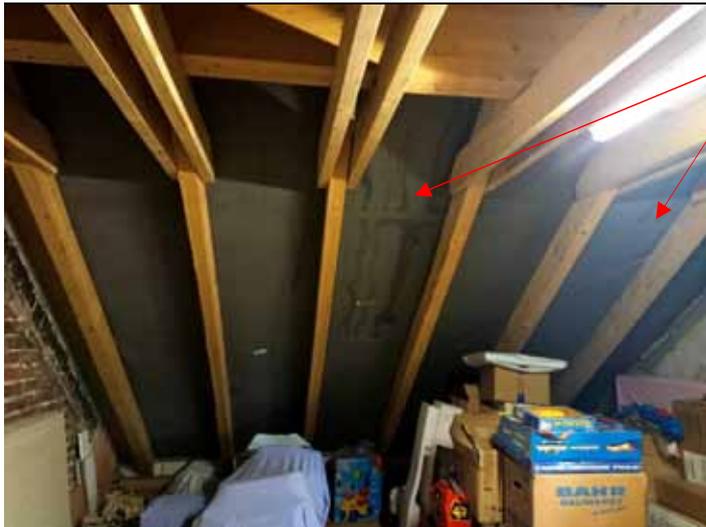
im gesamten Innenbereich sind an der Unterspannbahn Feuchtigkeitsfelder und Wasserlaufspuren zu sehen

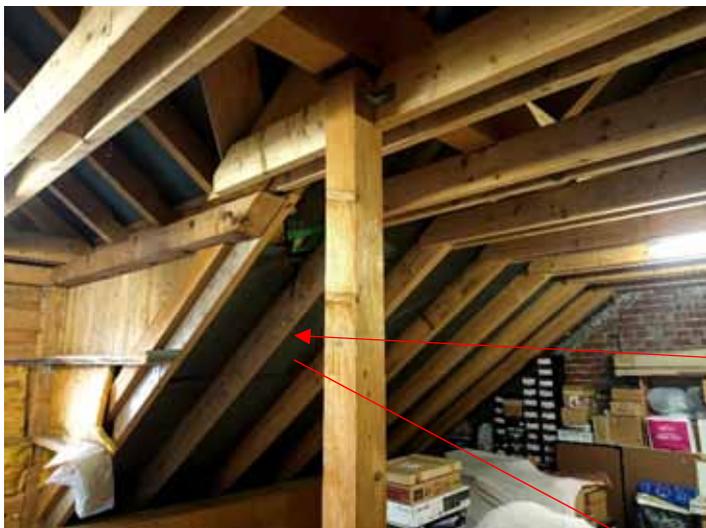
Nistplatz mit sehr hohem Materialeintrag

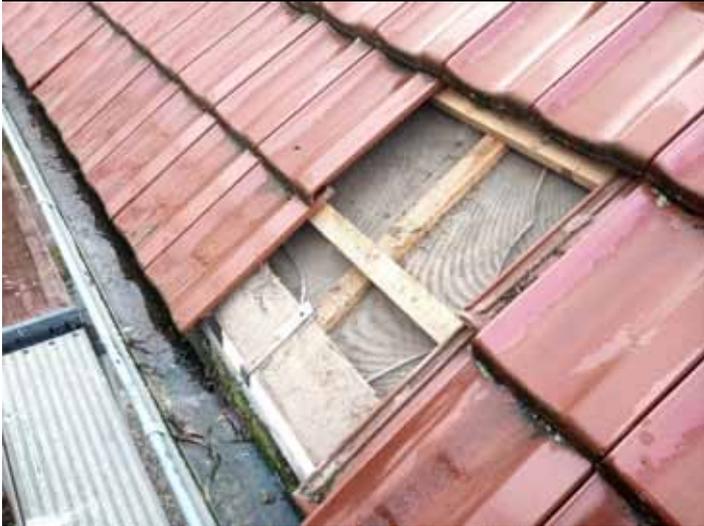
Abkippen der Traufreihe durch fehlendes Auflager

- Prüfen der Lattenabstände zur besseren Einteilung der Dachfläche
  - > einsparen einer Dachreihe für mehr Abstand am First und bessere Auflage im Traufbereich und als Ersatzziegel

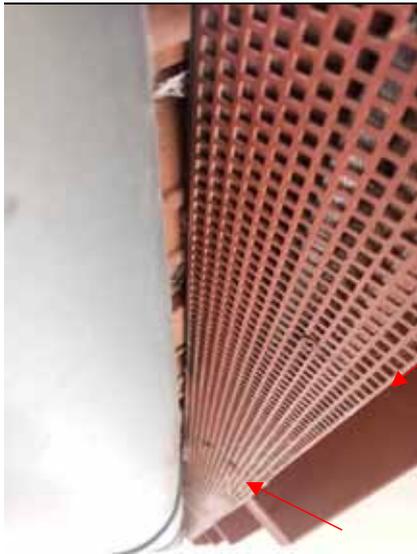
kein Tropfblech als Abschluss  
Unterdeckung unter der  
Traufbohle

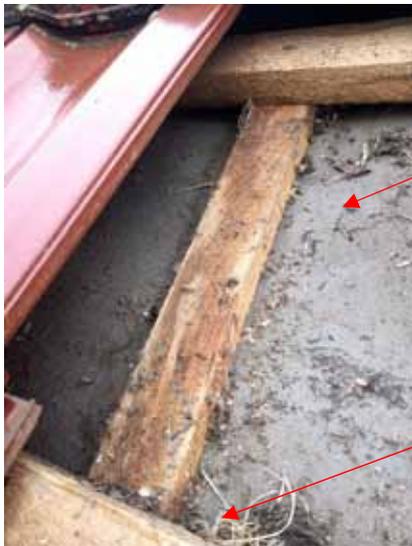
die Unterspannbahn und die  
Konterlattung zeigt Wasser  
Laufspuren

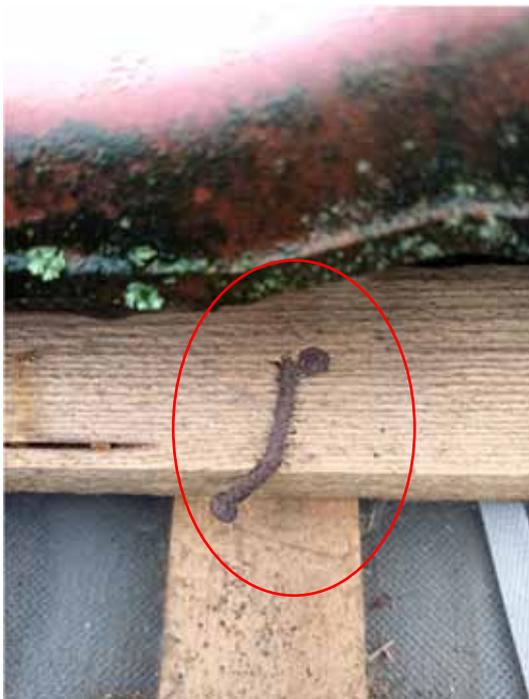
Befestigungselemente Drahtstifte  
nicht korrosionsschutz

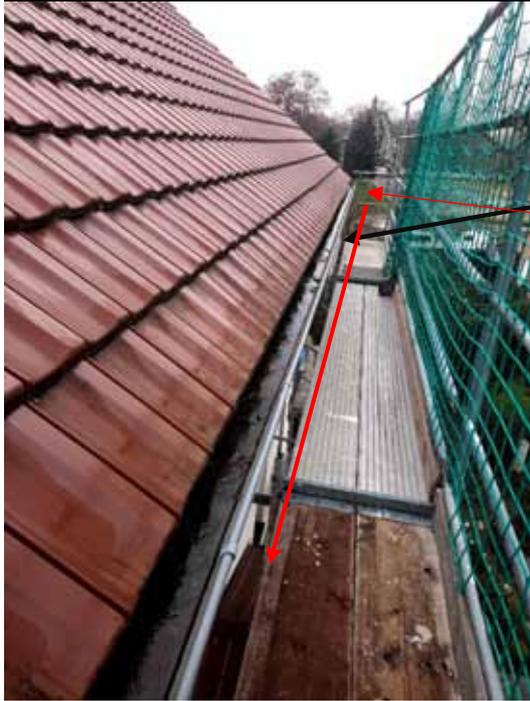
Blick auf die Dachrinne zur Hofseite

Dachrinne mit **Kontergefälle** zum Fallrohranschluss

- der rechte Rinnenboden ist lose und klappt von der Dachrinne weg

- Dachrinnen demontieren und in neuen Rinneneisen im Gefälle zum Einlauf neu montieren
- neue Dachlattung 40/60 für vertiefte Anschlussbleche und Kehlausbildung

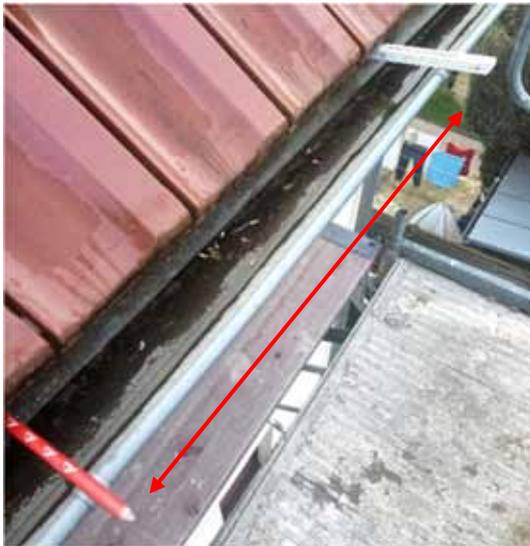
der Rinneneisenabstand der vorgehangenen Dachrinne beträgt 80 cm

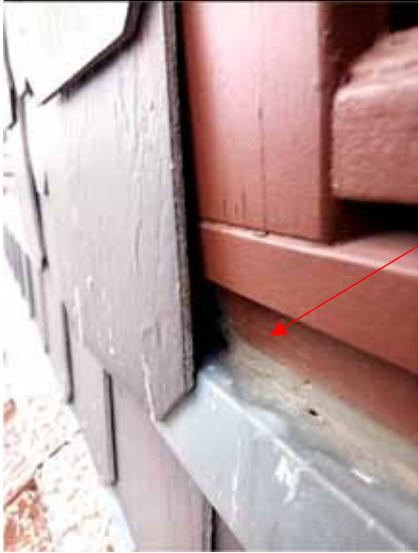
Fensterbankabdeckung ohne Anschluss an den Wetterschenkel der Fensterkonstruktion

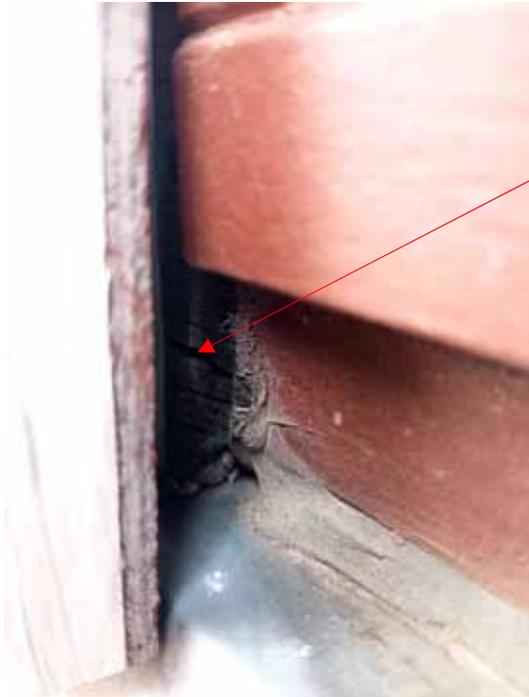
seitlicher Abschluss der Fensterbank Abdeckung ist offen die Unterkonstruktion ist frei sichtbar

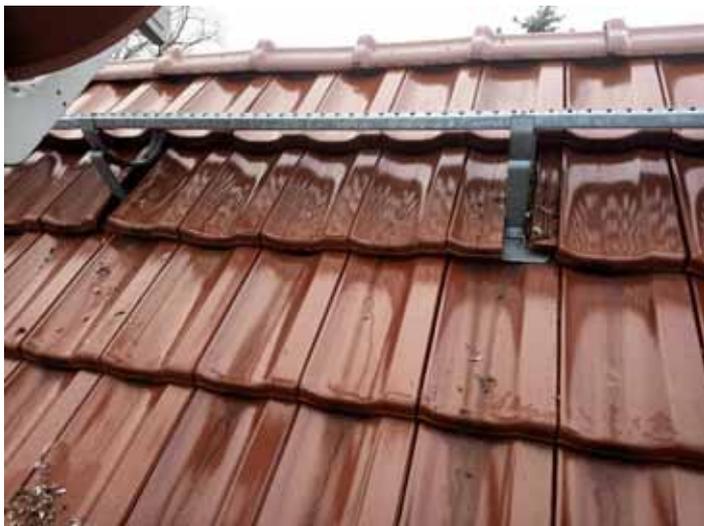
Laufroststützen entsprechen nicht der Dacheindeckung

- Laufroste können wiederverwendet werden Laufroststützen müssen durch passende ersetzt werden
- Einzeltritte sind durch passende Tritte zu ersetzen
  - > Anordnung links vom Fenster + 1 Einzeltritt

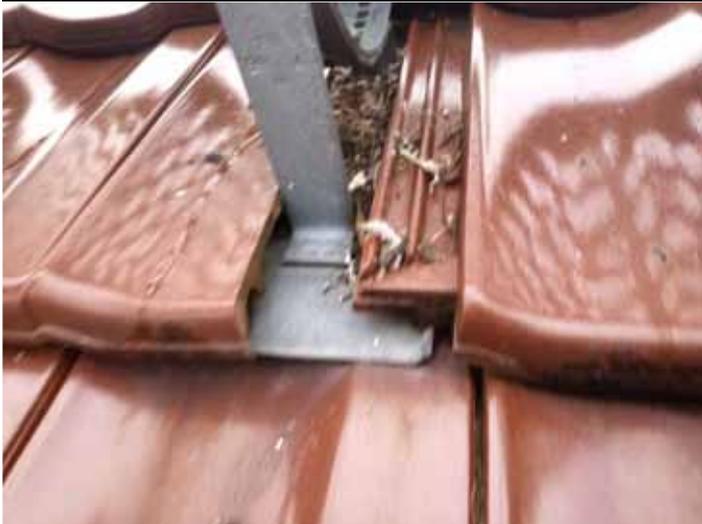
Laufroststützen entsprechen nicht der Dacheindeckung
