## Baustellenbericht

### Friedrich-Kram-Weg 1

Adresse: Friedrich-Kram-Weg 1, 04347 Leipzig

Ortstermin: Objektbegehung wegen Schadstellen am Dach

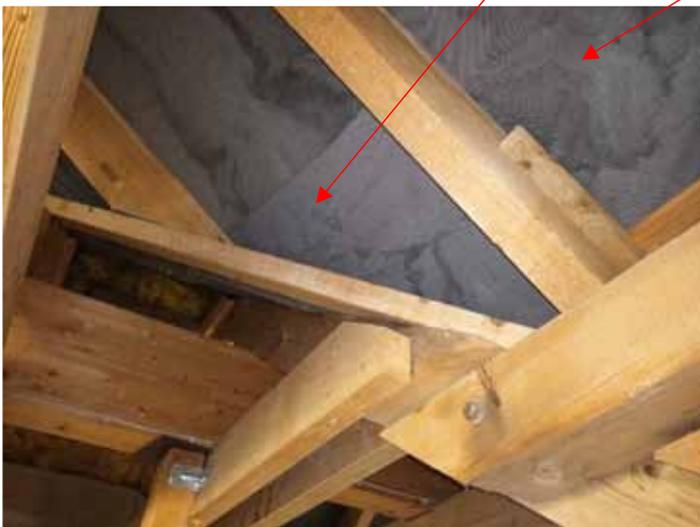
Blick in den Dachboden

- die verlegte Unterspannbahn liegt in der Fläche geradlinig ohne größere Faltenbildung strafft über dem Sparen
- die Verlegung im Kehlbereich erfolgte unprofessionell ohne Kehlbahn die Flächenbahnen wurden in der Kehle übereinander geklappt
- innenseitig links am Giebel zur strasse ist im letzten Feld ein längerer Einriss waund im Nachbarfeld ein durchgehendes nagelloch zu sehen. beide Schadstellen sind offen
- im gesamten Innenbereich sind an der Unterspannbahn Feuchtigkeitsfelder und Wasserlaufspuren zu sehen
- im unteren Bereich der rechten Kehle zur Straßenseite ist ein großer Nistplatz mit sehr hohem Materialeintrag zu verzeichnen hier wölbt sich die Unterspannbahn nach innen
- verwende Dachsparren 100 auf 200 mm
- Achsabstand 800mm
- Streichbalken mit aufliegender Sichtschalung 180 auf 100mm

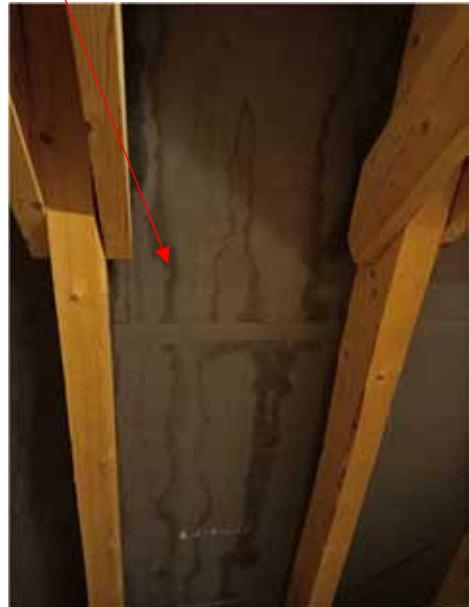
im gesamten Innenbereich sind an der Unterspannbahn Feuchtigkeitsfelder und Wasserlaufspuren zu sehen

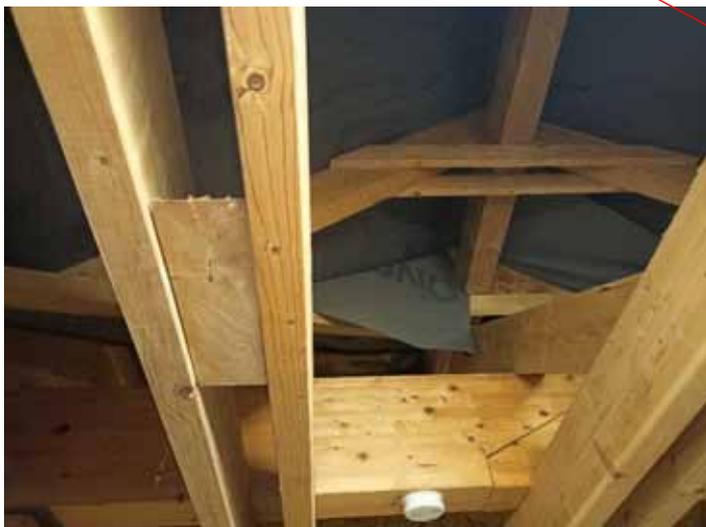
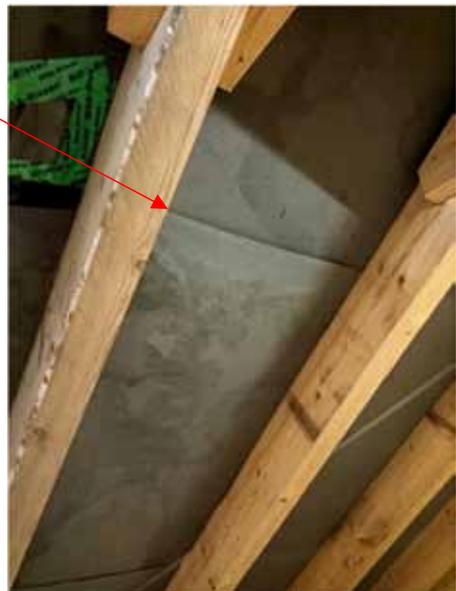
Nistplatz mit sehr hohem Materialeintrag

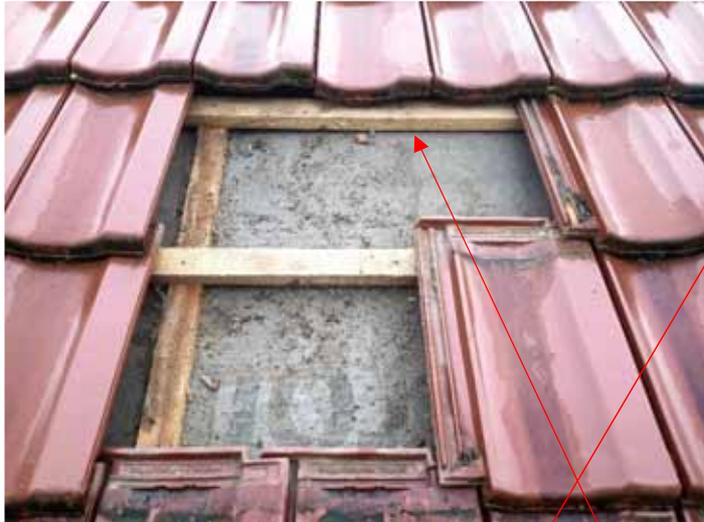
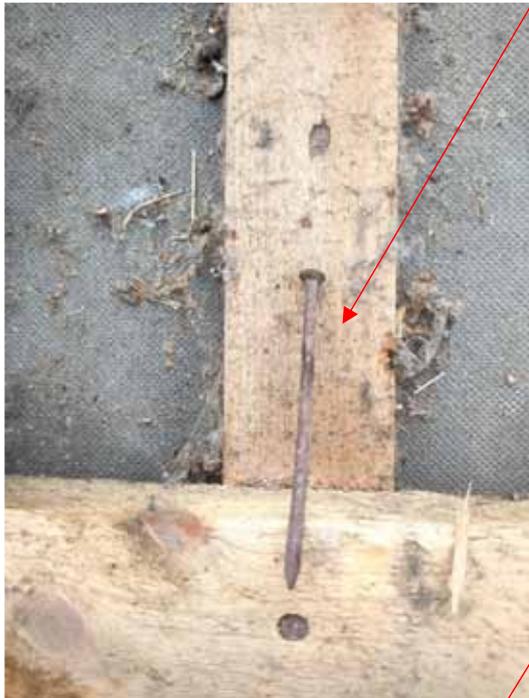
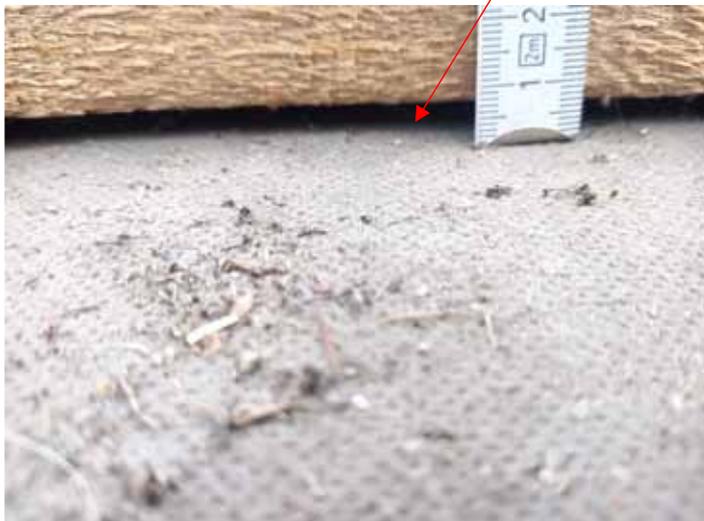
Hofseite  
Bauteilöffnung im traufnahem Bereich

- Konterlattung 25 x 50 mm
- Dachlatten 30 x 50 mm
- Befestigungselemente Drahtstifte nicht korrosionsschutz
- Befestigung der Konterlattung nicht alle 30cm

- Konter- und Dachlattung wahrscheinlich Rohware unbehandelt
- Traufbohle 20 auf 50 mm als Keilbohle
- Belüftungsebene unter der Keilbohle
- kein Tropfblech als Abschluss

- Unterdeckung unter der Traufbohle
- Dachentwässerung ohne Rinneneinhangblech
- Abkippen der Traufreihe durch fehlendes Auflager (Rinneneinhangblech)
- Dachrinne mit Kontergefälle zum Fallrohranschluss

- der rechte Rinnenboden ist lose und klappt von der Dachrinne weg
- im Bereich des Treppenhauses ist durch die Wärmedämmung der freier Lüftungsquerschnitt stark reduziert. Im Sparrenfeld sind ca. 1 cm freier Lüftungsquerschnitt messbar.

- die Unterspannbahn und die Konterlattung zeigt Wasser Laufspuren
- Nistmitteleintrag ist vorzufinden
- der Rinneneisenabstand der vorgehangenen Dachrinne beträgt 80 cm

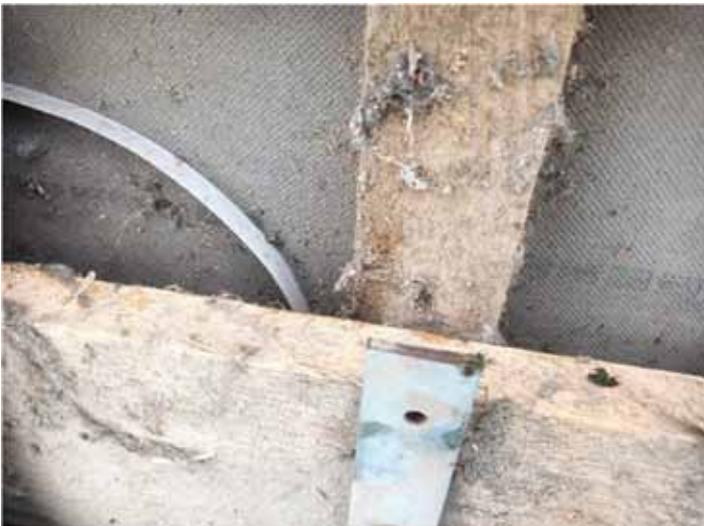
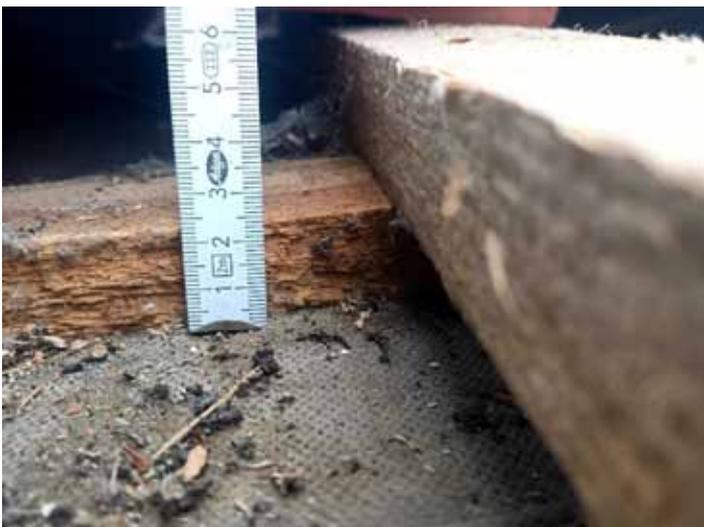
Abkippen der Traufreihe durch fehlendes Auflager

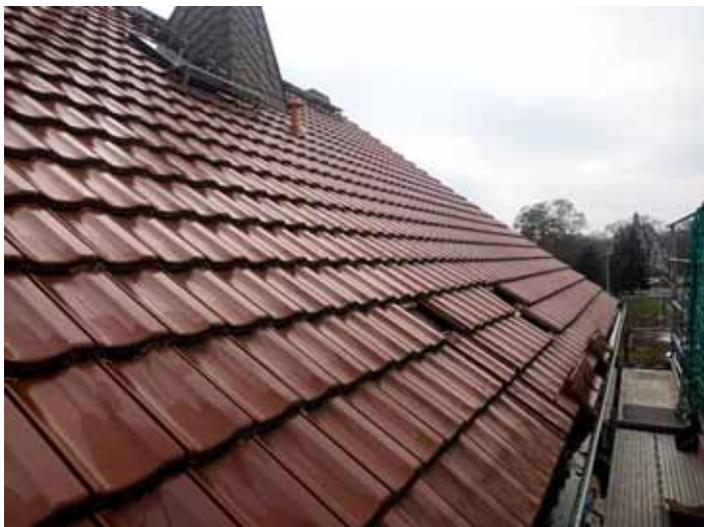
der Rinneneisenabstand der vorgehangenen Dachrinne beträgt 80 cm

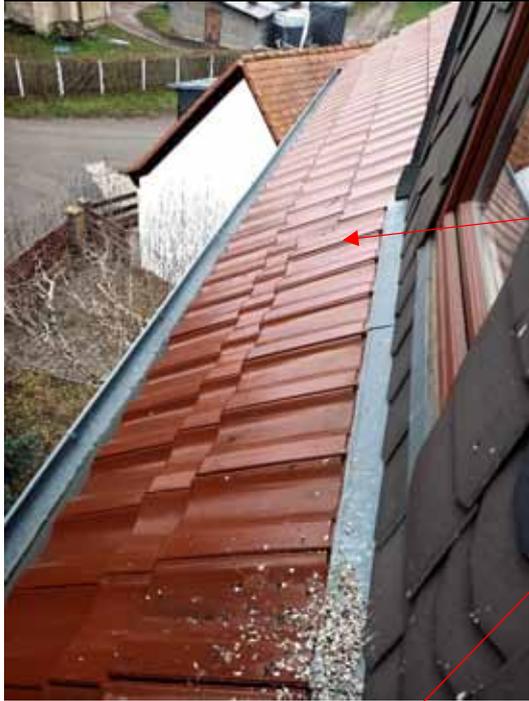
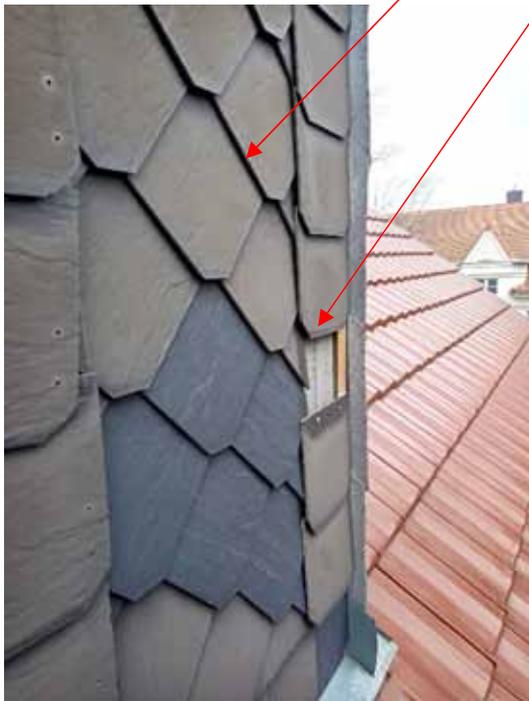
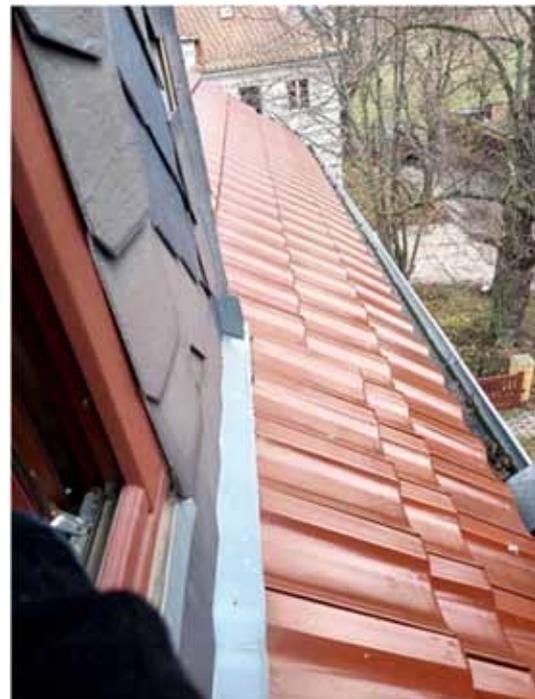
Blick auf die Dacheindeckung und  
Einfassung der Dachgaube zur  
Straßenseite

- Brustanschluss vor der Gaube ohne  
beischniden der Dacheindeckung  
Ausführung mit schiebe Schicht
- Brustanschlussblech und seitlichen  
Anschlussbleche nicht ein sichtbar
- Verkleidung des Gaubengiebel mit  
Faserzementplatten in Wabendeckung  
und aufgesetztem Strackort
- teilweise lose Faserzementplatten
- Fensterbankabdeckung ohne  
Anschluss an den Wetterschenkel der  
Fensterkonstruktion
- Fensterbankabdeckung ohne  
seitlichen Anschluss an die Laibungen
- seitlicher Abschluss der Fensterbank  
Abdeckung ist offen die  
Unterkonstruktion ist frei sichtbar

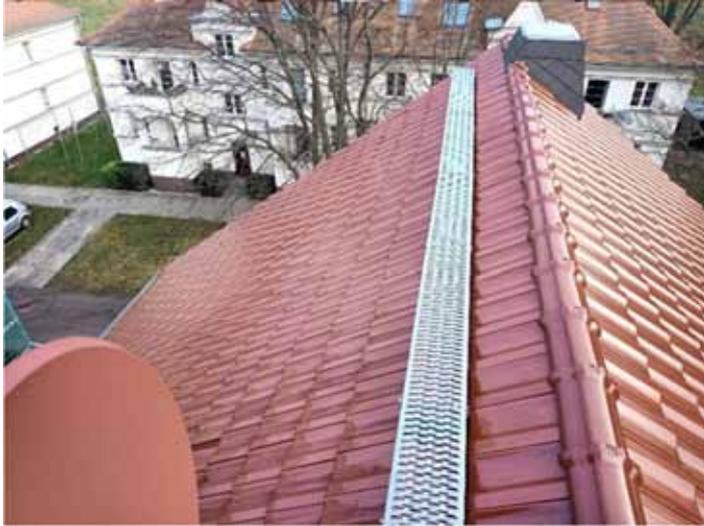
Blick auf die Laufanlage hofseitig

- Laufroststützen entsprechen nicht der Dacheindeckung sondern sind eher für eine Dacheindeckung mit flachen Aufbau für z.B.: Bitumenschindeln
- Abstand der laufroststützen untereinander teilweise 1 Meter
- die untere laufrost Fläche am Dachausstieg ist zu kurz
- am Dachausstieg fehlt ein Einzeltritt am Sicherheitstritt
- die Führung der laufrostanlage am fürstenreich ist nicht geradlinig
- die Befestigung der laufrost Fläche an den laufroststützen ist ungenügend teilweise wurde nur eine Schraube verwendet
- Einzelanschlagpunkte oder Dachhaken sind in der gesamten Dachfläche nicht vorhanden
- Niederschlagswasser tritt über die Laufroststützen unter die Dacheindeckung ein

- Laufroste können wiederverwendet werden Laufroststützen müssen durch passende ersetzt werden
- Einzeltritte sind durch passende Tritte zu ersetzen
  - > Anordnung links vom Fenster + 1 Einzeltritt

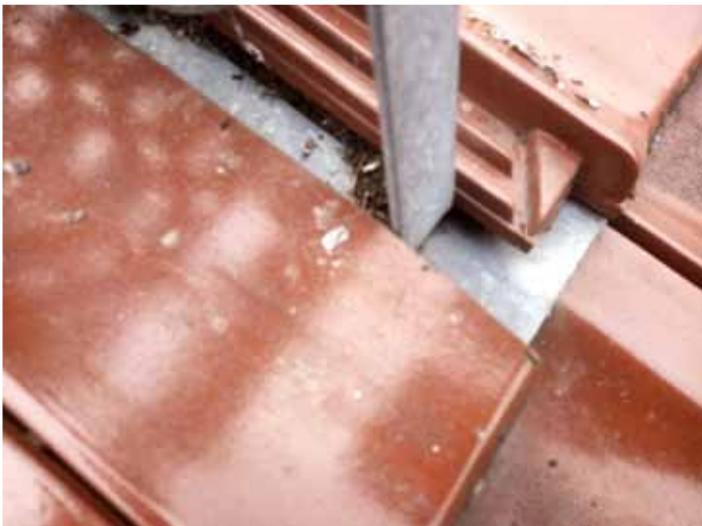
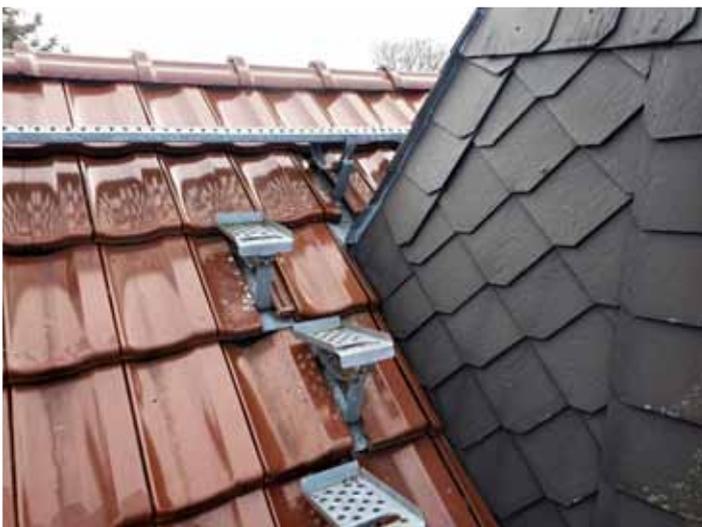
Laufroststützen entsprechen nicht der Dacheindeckung

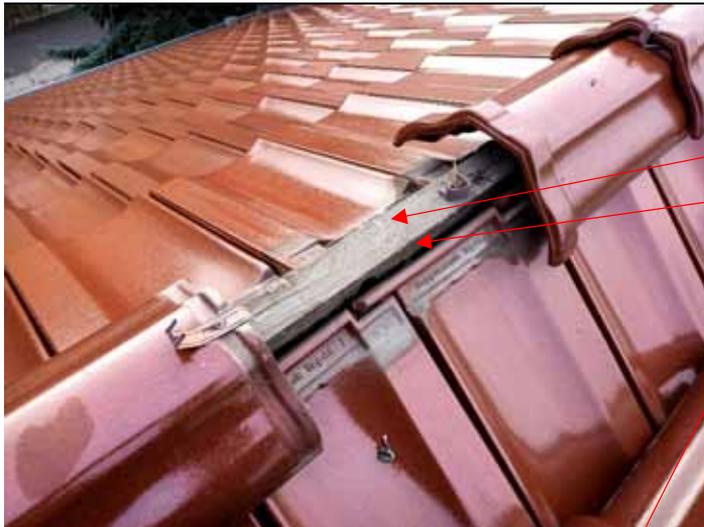
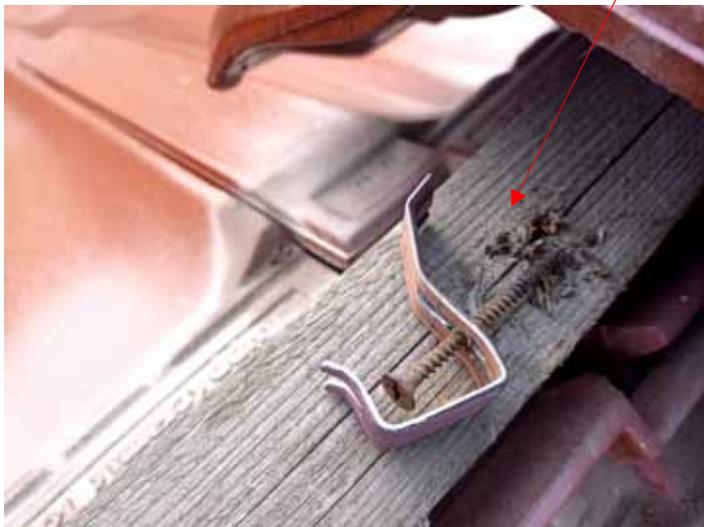
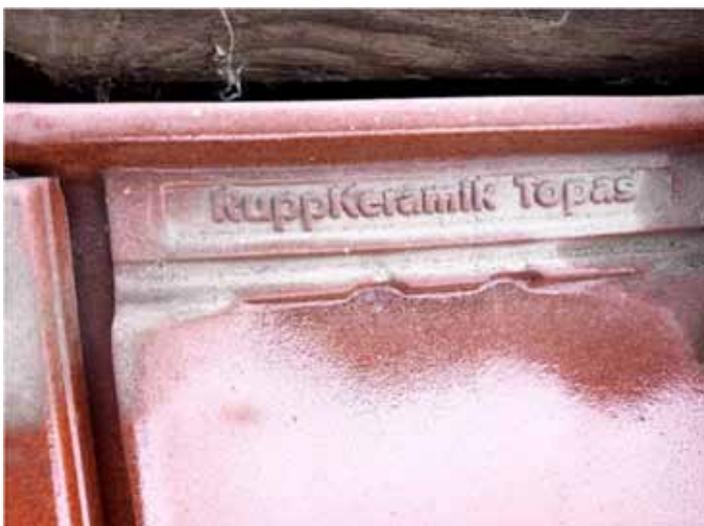
#### Bauteilöffnung Firstbereich

- Trockenfirst Ausbildung
- kein Firstabdeckband vorhanden
- ungenügender Lüftungsquerschnitt durch direktes andecken der Firstanschlussreihe an die Firstlatte
- teilweise lose aufliegende Firstziegel
- unzulässiges Befestigungsmaterial phosphatierte Schnellbauschrauben

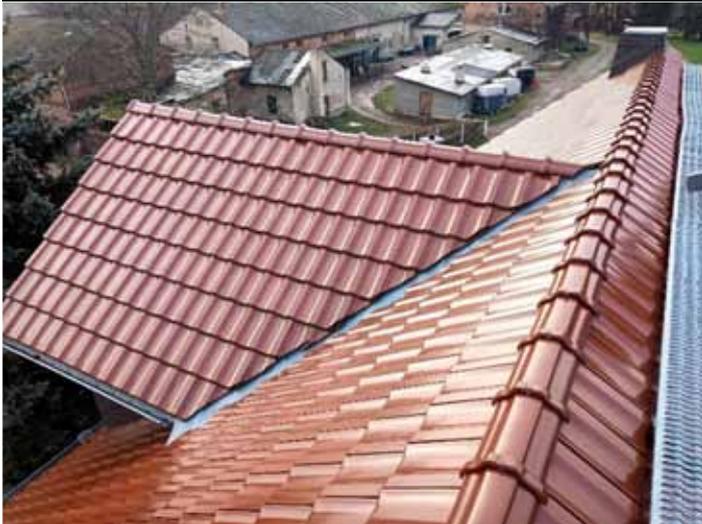
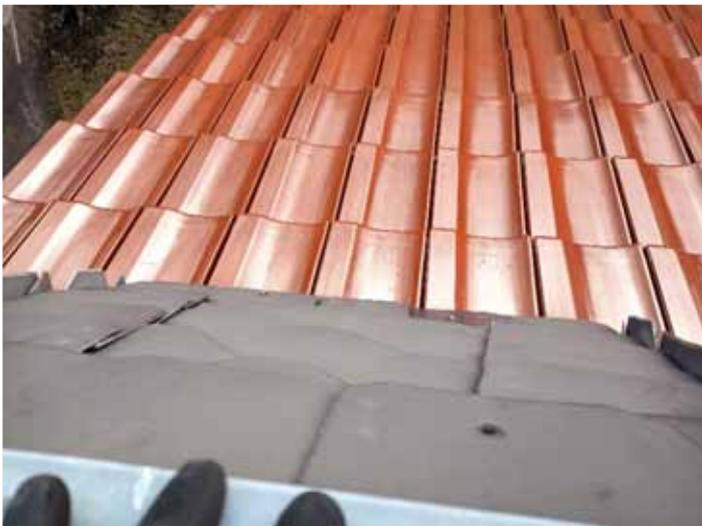
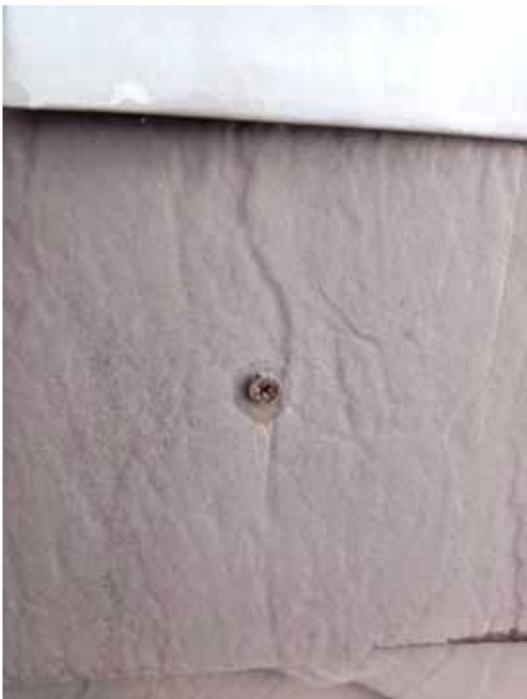
Blick auf Einbauteile und  
Bauteilanschlüsse

- auf der Hofseite befinden sich neben zwei Schornsteinen auch zwei PVC-Strangentlüfter DN 100 und eine Antennendurchführung der Dach Aussteiger ist ein VELUX GVT
- VELUX GVT als Dachaussteiger ist für die offene Einbausituation ungeeignet, zeigt an der Innenseite starke Kondensatbildung
- die Einfassung am Antennenmast ist oberseitig offen Feuchtigkeit kann an dem Antennenrohr in die Dachkonstruktion Eindringen
- die PVC Bauteile an der Strangentlüftung und den Antennendurchgang weisen starke Verwitterung auf

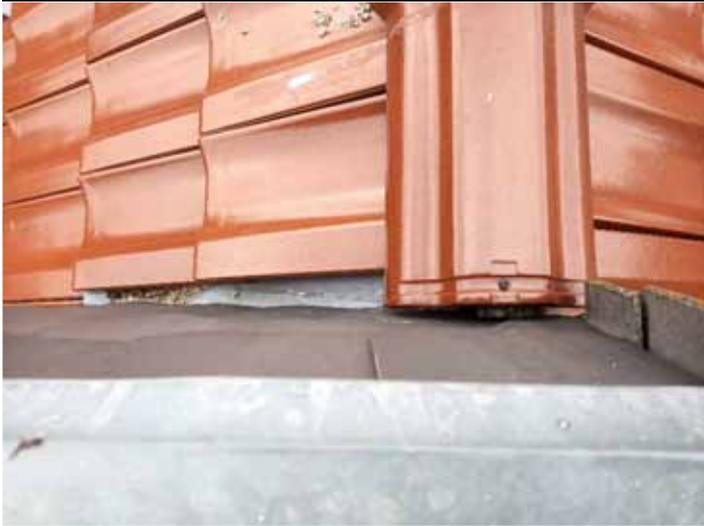
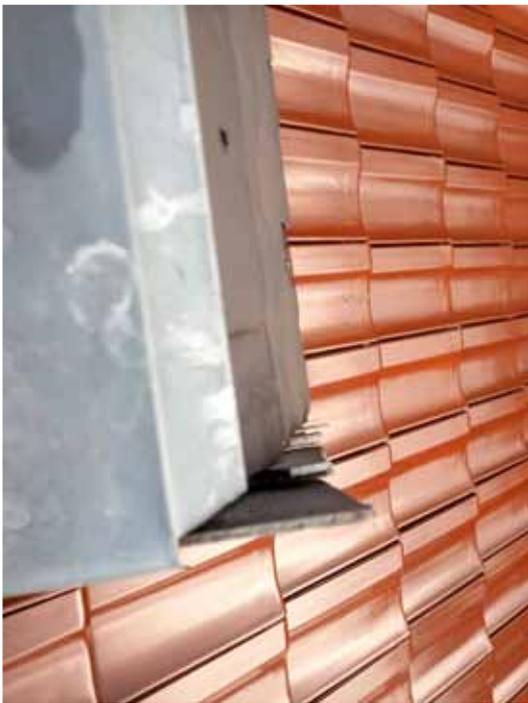
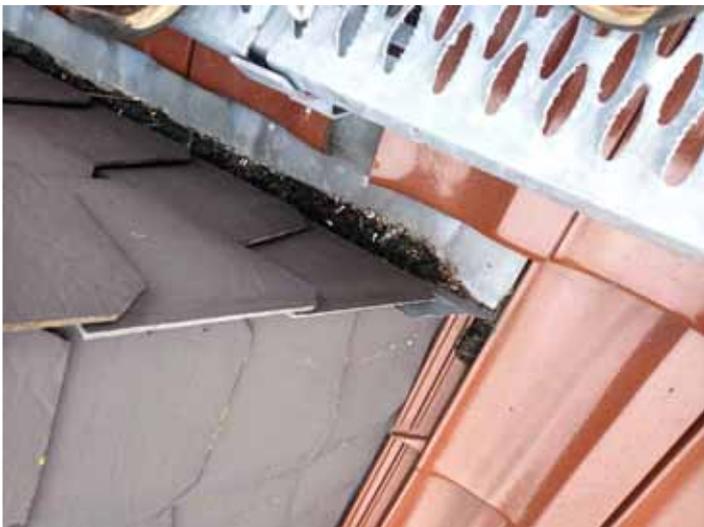
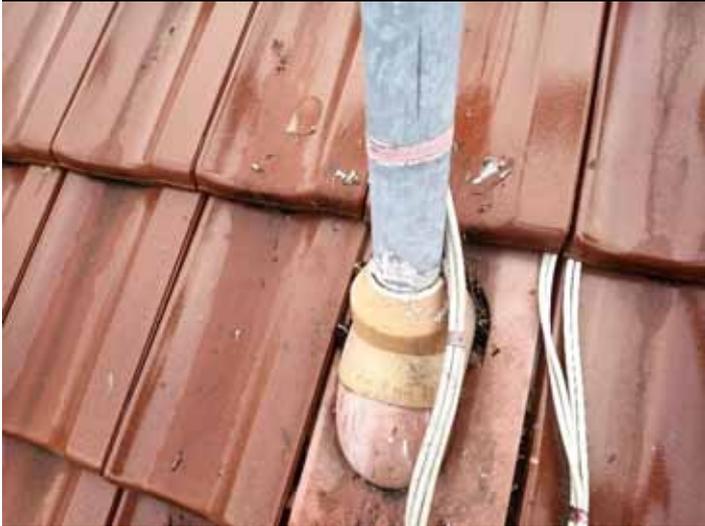
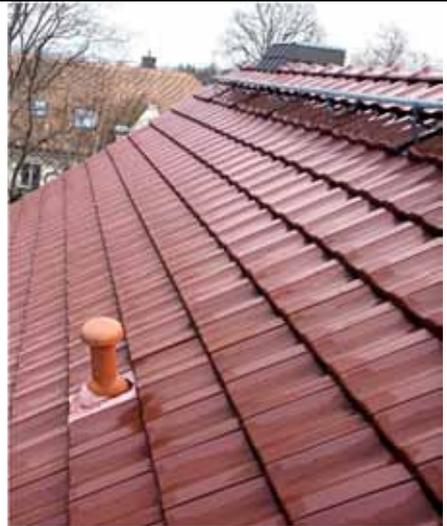
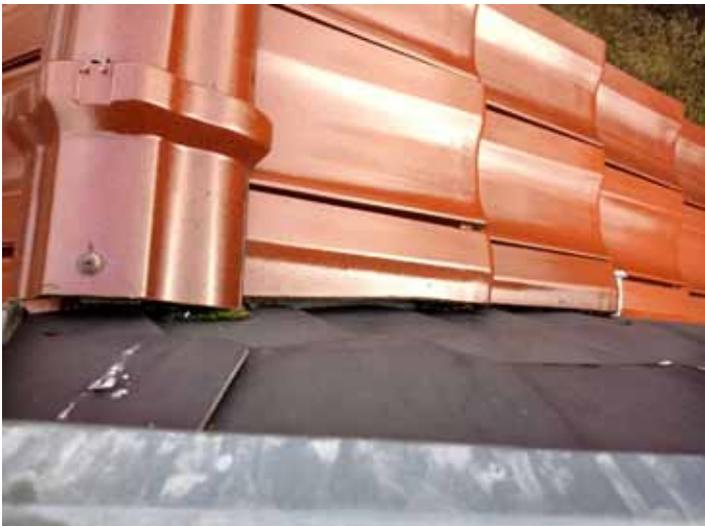
- sämtliche einsehbare Andeckarbeiten sind sehr unsauber und ohne freie Wasserführung ausgeführt
- eine Sturmsicherung (mittels Klammer oder Schraube) wurde an den gesichteten Bauteilen nicht wahrgenommen
- bei den Bearbeiten im Kehlbereich sind teilweise keine kleinen Kehlspitzen vorhanden
- ob die Kehlverblechung ausreichend ist kann zum momentanen Zeitpunkt nicht gesagt werden
- die vorhandenen Schornsteinabdeckungen sind teilweise lose
- der Schornsteinzug ist verschlossen es besteht die Gefahr dass durch den Verschluss der Schornstein von ihnen her versotten kann
- die Verkleidung der Schornsteine mit Faserzementplatten ist teilweise mit unzulässigen Schnellbauschrauben befestigt
- eine Hinterlüftung der Schornsteineinhausung konnte festgestellt werden
